INFORME SOBRE EVALUACION DE SISTEMA DE AGUA SAMAIPATA (Resumen por Margot)

de Claudia Cossio del Laboratorio CASA de la UMSS en Cochabamba

La Ingeniera ha visitado la Cooperativa de Aguas de Samaipata el 16 de marzo de este año (sin costo).

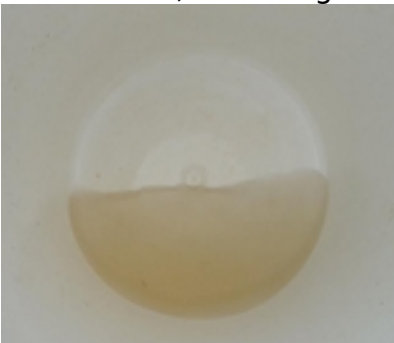
Agua que sale del tratamiento

Si se tiene turbiedad del tipo coloidal y orgánico es probable que los filtros no disminuyan la turbiedad en gran manera. De acuerdo a las fotos, en el retrolavado existen partículas, pero también en el efluente, por eso se tiene la apariencia turbia.

No es normal que salga agua turbia de un filtro de carbón activado.

Esto significaría probablemente que los poros de las partículas ya están saturadas o que el caudal es muy elevado para la cantidad y tipo de carbón existente en el tanque.”

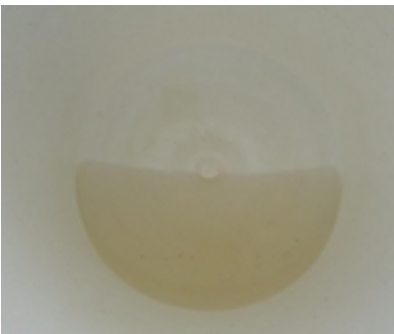
Agua del tanque de almacenamiento”
